Projekt budowlany

Prace remontowe związane z renowacją kościoła pw. Narodzenia NMP w Środzie Śląskiej

III. Projekt architektoniczno-budowlany

III.3.6 Fotograficzna dokumentacja stanu

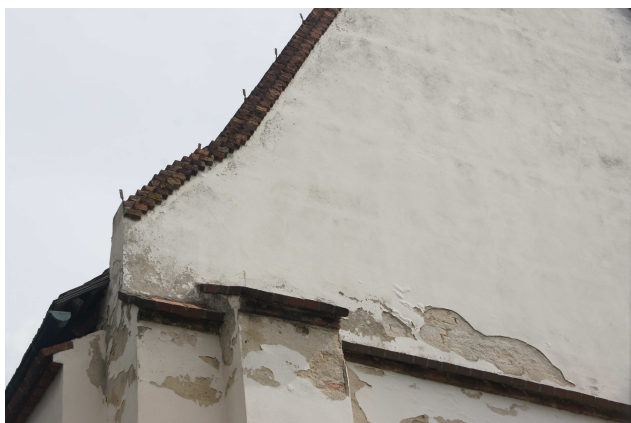
Fot. 4: Odspojenie i zawilgocenie tynku szczytu zachodniego

Ślepa, otynkowana ściana szczytowa zwieńczona ceglany kociem biegiem. Dolna partia elewacji, wysunięta na zewnątrz wzmocniona jest dwoma prostopadłe ustawionymi, uskokowymi przyporami. Uskok ściany i przypory są zabezpieczone ceglany pulpitami. W górnej arkadowanej od wewnątrz części zamurowany otwór okienny. Spowodowane działaniem wód opadowych silne zawilgocenia i ubytki tynków widoczne są pod okapem kociego biegu oraz w pasie nad i pod uskokiem ściany w tym na zwieńczeniach obu przypór. Wieńczący szczyt koci bieg został wykonany w sposób uproszczony. Pozbawiono go górnej warstwy cegieł kryjących i zabezpieczających spoiny co ułatwia penetrację wody od góry (widoczna w górnej partii szczytu). Zawilgocenia pod kocim gzymsem spowodowane są jednak głównie brakiem opierzenia na styku szczytu i gontowego pokrycia połaci dachu. Nasiąkające wodą gonty są wpuszczone w bruzdę wykutą w ścianie szczytowej. Dodatkowo widoczne w przyziemiu zawilgocenia spowodowane są niedrożnością rur spustowych.

Istniejące, zawilgocone i odspojone powłoki tynkarskie usunąć, ściany pozostawić do osuszenia. Wykonać nowe powłoki tynkarskie z tynku wapiennego bądź wapienno-trassowego. Powłoki tynkarskie do wys. 150 cm wykonać z tynku renowacyjnego.

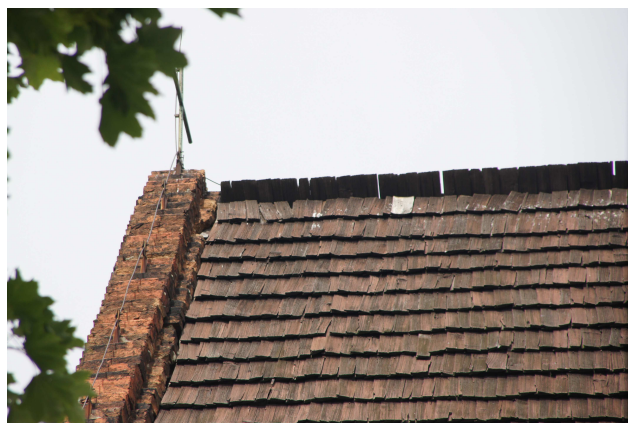
Fot. 5: Gontowe pokrycie dachu - widoczne nieszczelności i wadliwy sposób położenia, z pozostawieniem szczeliny na styku muru i połaci

Obecne gontowe pokrycie dachu wykazuje znaczny stopień zużycia. Gonty są wypaczone i zdeformowane. Ubytki widoczne są min. w zachodniej części południowej połaci dachu korpusu oraz na pokryciu apsydy prezbiterium. Widoczne są również białe wykwity grzyba domowego. Styk ze ścianą zachodnią nie posiada opierzenia. Gonty zostały wpuszczone w bruzdę w ścianie. Powoduje to widoczne na elewacji zawilgocenia i prawdopodobnie zagrzybienia pasa ściany pod okapem kociego biegu.

- udrożnienie rynien, rur spustowych i ich przyłączy do sieci kanalizacji deszczowej
- uzupełnienie ubytków i impregnacja pokrycia gontowego
- wykonanie szczelnych opierzeń na styku połaci dachowych i szczytów
- oczyszczenie z porastających traw kociego biegu szczytu wschodniego

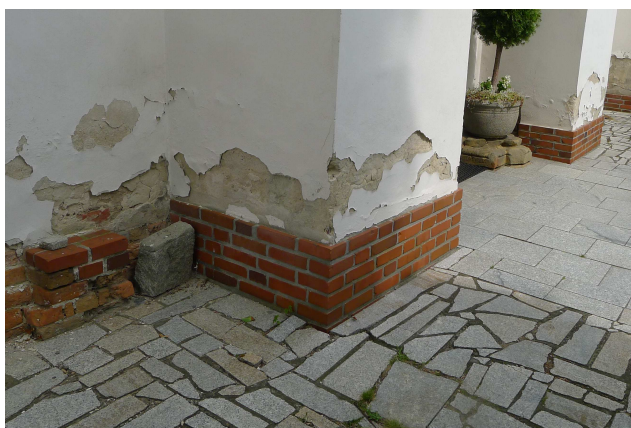
Fot. 6: Zawilgocenie przyziemia muru - widoczne odspojenie tynku

Obiekt zlokalizowany jest w zagłębieniu terenu odpływ wody z rynien i rur spustowych został skanalizowany. Niestety wszystkie przyłącza rur spustowych są zablokowane. Nie oczyszczane rury spustowe są obecnie niedrożne i wypełnione zasypem powyżej utworów rewizji (ponad 80 cm nad poziom terenu wokół kościoła. Efektem jest zalewanie ścian w partiach przyziemia. Prawdopodobnie uszkodzeniu uległa przynajmniej część podziemnych kolanek przyłączy rur spustowych do sieci kanalizacyjnej. Dachy kościoła pokryte gontem. Ten materiał wykazuje obecnie (po 56 latach) ubytki i deformacje. Pokrycie dachowe wykazuje też braki i błędy wykonania gzymsów i opierzeń. Tynki elewacji wykazują zawilgocenia i ubytki. Na ceglanych kocich biegach szczytów rosną trawy i krzewy. Duże ilości wilgoci powodują też występowanie na tynkowanych elewacjach glonów.

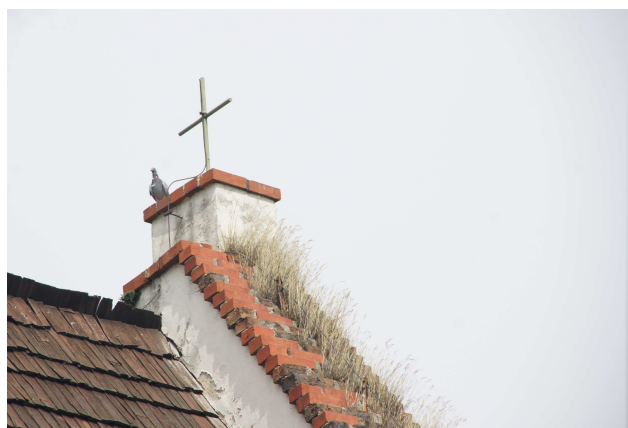
Fot. 7: Roślinność porastająca szczyt wschodni prezbiterium

Szczyt pomiędzy korpusem a prezbiterium składa się z dwóch części: dolnej pochodzącej z początku XIII w., grubszej oraz zapewne nowożytnej cieńszej partii górnej. W tej partii wyeksponowany jest ceglany romański fryz arkadkowy, zwieńczony dekorowanym ząbkowo okapem. Pozbawiony jednak pierwotnego zabezpieczenia w postaci kociego biegu. Górna część posiada trzy proste sterczyny i niewielkie okienko na osi. Pozbawiona jest, wieńczącego ją pierwotnie kociego gzymsu. Tynki górnej części są w znacznym stopniu zmurszałe i odspojone. Obie części są w tej chwili w pełni penetrowane przez wody opadowe i pilnie wymagają korekty zabezpieczającego je kociego biegu.

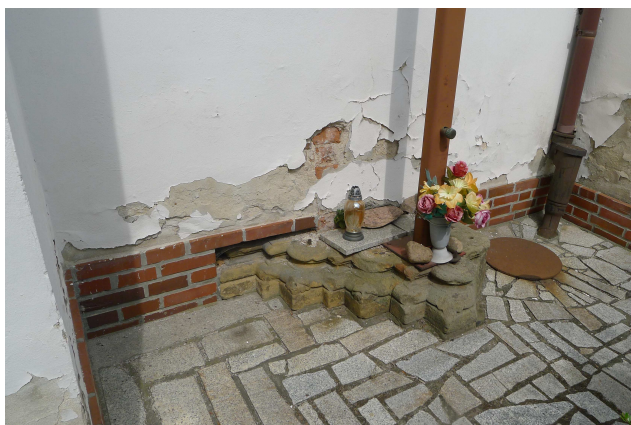
Fot. 8: Relikty pierwotnego portalu w ścianie południowej

tynków widoczne są również na tynkowanych, bocznych partiach szczytów i zwieńczeniach przypór. Ceglana XIII wieczna elewacja prezbiterium jest w lepszym stanie. Odrębny ale istotny problem stanowi również zabezpieczenie kamiennie - ceglanych reliktyw zamurowanego romańskiego portalu.

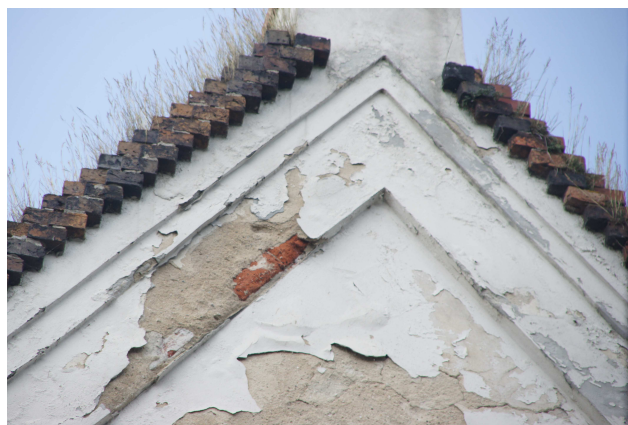
Fot. 9: Ślady zawilgocenia szczytu wschodniego prezbiterium

Szczyt prezbiterium jest niepotrzebnie otynkowany i w związku z brakiem opierzenia na styku z połączeniami dachowymi jest silnie zawilgocony a jego tynki zerodowane. Pod tynkiem prawdopodobnie kryje się romański fryz analogiczny do wieńczącego ściany prezbiterium i występującego na poprzednim szczycie. Obecnie w szczycie eksponowane jest jedynie romańskie okienko – *oculus*. Ceglana elewacja prezbiterium, pomimo zawilgoceń jest w stanie dobrym. Pilnej naprawy lub wymiany wymaga pokrycie dachowe.

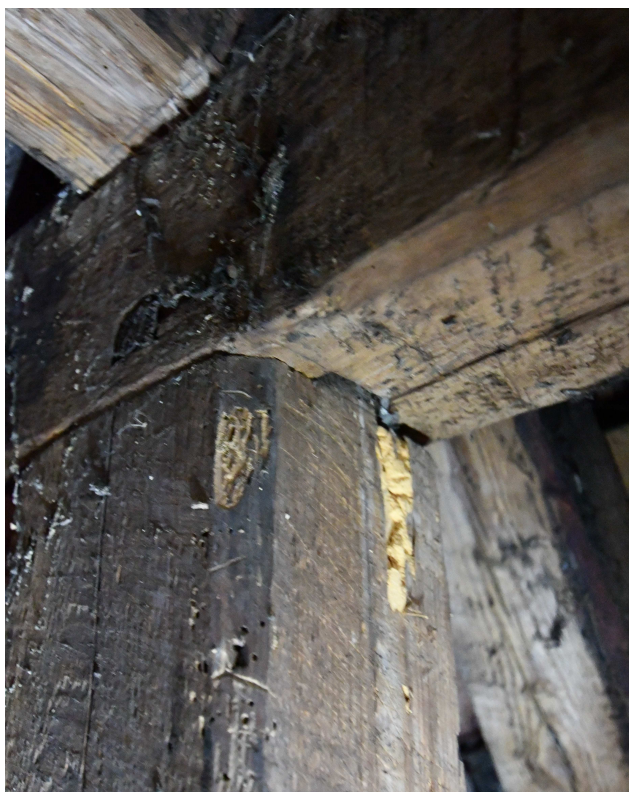
Fot. 14: Słupek więźby nad prezbiterium, ślady żerowania larw spuszczela

Więźba dachowa została odtworzona w 1964 r. Obecna, niezabytkowa więźba jest w większości w stanie dobrym. Stwierdzono jednak w **trzech miejscach ślady aktywnego spuszczała**. W gniazdach ścian bocznych zachowane, obcięte końcówki belek. Całość jest dodatkowo stężona poprzecznymi ściągami stalowymi. Na wcześniejsze pokrycie dachu łupkiem wskazują płytki łupku zachowane na strychu.

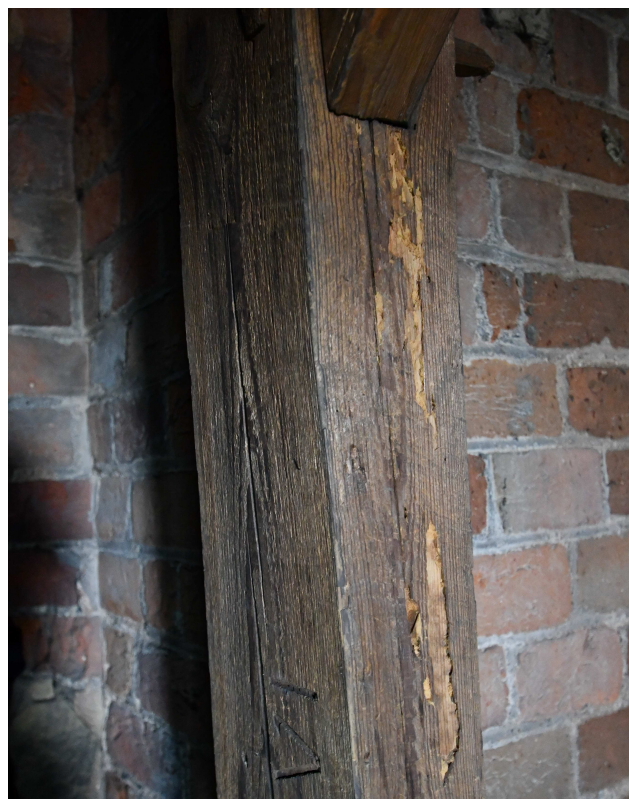
Fot. 15: Słupek więźby nad prezbiterium, ślady żerowania larw spuszczela
